Faktenblatt Nr. 5

Zustandsanalyse, Massnahmen und Fazit Gemeinde

Zustand mangelhaft – aber bauliche Qualitäten vorhanden

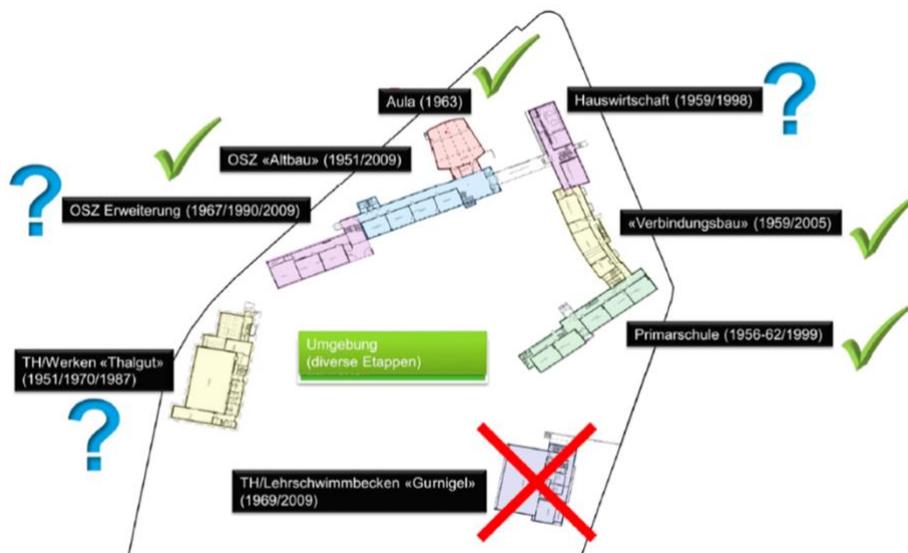
Aus Sicht der Autorinnen und Autoren sind die Gebäude bzw. Gebäudeteile Primarschule, Verbindungsbau, Aula und Oberstufen-Altbautrakt bei einer Lösung im Bestand zu erhalten respektive weiterzuentwickeln. Das langfristige Erhalten respektive die mögliche Weiterentwicklung des Hauswirtschaftstrakts, des Oberstufenzentrum (OSZ)-Erweiterungstrakts sowie der Turnhalle/Werkräume Thalgut sind prüfenswert. Von einer längerfristigen Sanierung und Umnutzung der Turnhalle und des Lehrschwimmbeckens Gurnigel raten die Studienverfassenden indes ab, was jedoch eine Zwischennutzung nicht ausschliesst.

Umgang mit einzelnen Gebäuden in der Mühlematt: Empfehlungen des Berichts. (Quelle: Basler&Hofmann)
